Gebäudethermografie

Dicht machen, Geld sparen,
Klima schonen.

Eine Dienstleistung der
Stadtwerke Meinerzhagen.

Neue Staffel
Vier Jahre Thermografie-Aktion
in Meinerzhagen

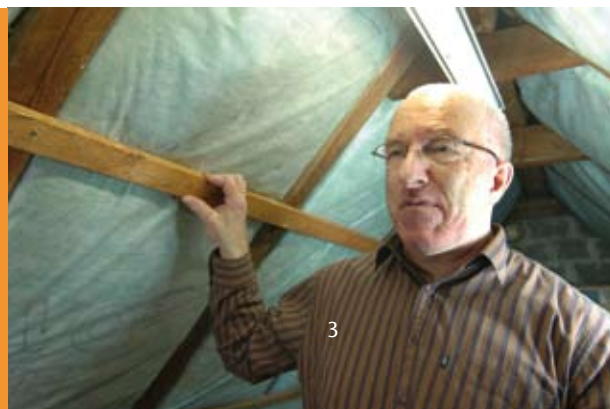
„Als ich die Thermografie-Aufnahmen von unserem Haus in Händen hielt, kam ich aus dem Staunen nicht heraus,“ berichtet Jörg Köster. Besonders deutlich traten auf den Bildern die Wärmeverluste über das Dach und im Bereich der Haustür hervor. Inzwischen geht an diesen Stellen kaum noch Wärme verloren. Eine neue Haustür spart nicht nur Energie, sondern sieht auch chic aus.

Für die Dämmung des Daches wurden die Ziegel abgenommen und zusätzliche Bohlen aufgelattet, damit zwischen den Dachsparren genügend Platz für eine gut 20 Zentimeter dicke Dämmung zur Verfügung steht. Die Beheizung des ausgebauten Dachgeschosses erfordert jetzt deutlich weniger Energie. Unter dem Spitzboden hat die Modelleisenbahn ihren Platz gefunden.
